### **Projektets syfte**

Facit DS 9000 är en vidareutveckling av BESK och Facit EDB och är en av de första transistoriserade datorerna som tillverkats i Sverige. Den konstruerades i början på 60-talet och tillverkades i 12 exemplar.

Projektet syftar till att restaurera ett av dessa exemplar och bringa den i ett körbart skick så att det tydligt framgår för museibesökaren vilken hög datorkompetens som svensk industri hade redan i inledningen av 1960-talet.

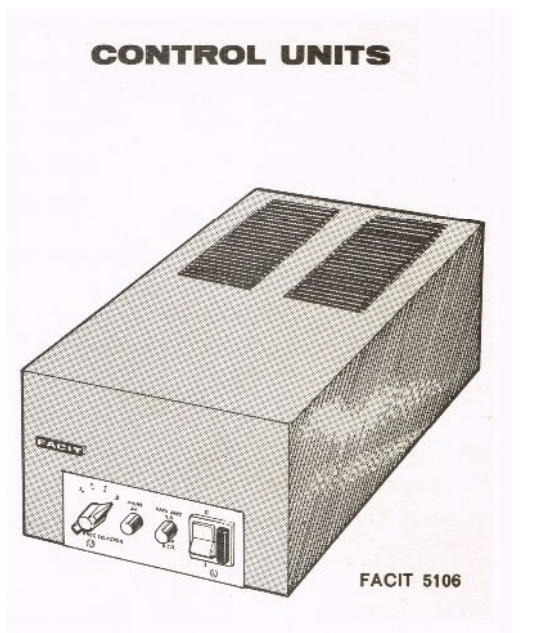
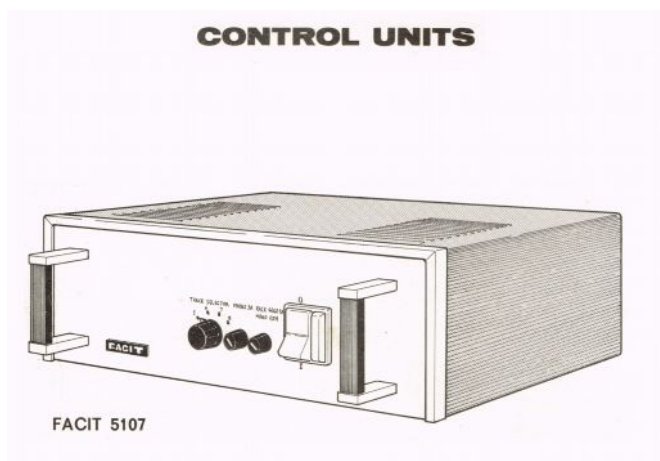
Facits Stanselektronik finns i några olika utföranden, bl a enligt ovan (5106 resp. 5107).

- Stanselektronik – en enhet som måste finnas mellan DS 9000 och hållremsstansen. Förfrågan lär nu ha gått iväg från Teleseum till Tekniska Museet där detta objekt tycks finnas - **TM40053 "Kontrollenhet Facit"**. Att få tillgång till sådan stanselektronik utgör en förutsättning för att projektet skall kunna fortgå.

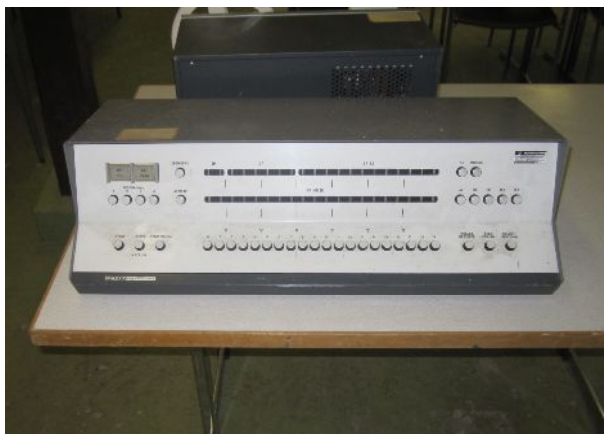
Manöverenheten

- Stansinlägg för stansning av 5-kanals remsor. För att kunna använda 5-kanals remsor erfordras några frästa och bearbetade metallplattor. Vi har fått låna en uppsättning från museet i Åtvidaberg att utgå från vid tillverkning.
- Kablage för Manöverenhetens anslutning. Datorns manöverenhet har ännu inte kunnat anslutas eftersom vi saknar dess kablage, två kablar med 75-poliga GMCT-kontakter. Sådana kontakter saluförs av ett USA-företag Positronic. Genom ombud har vi varit i kontakt med företagets franska Europafilial. Tyvärr vill de inte leverera. Vi skall nu avvakta uppackningen av material från Hagshult som nu återbördats till F17. Detta sker efter semestern. Däribland kan eventuellt de saknade kablarna finnas. I annat fall måste vi ta kontakt med företaget i USA .

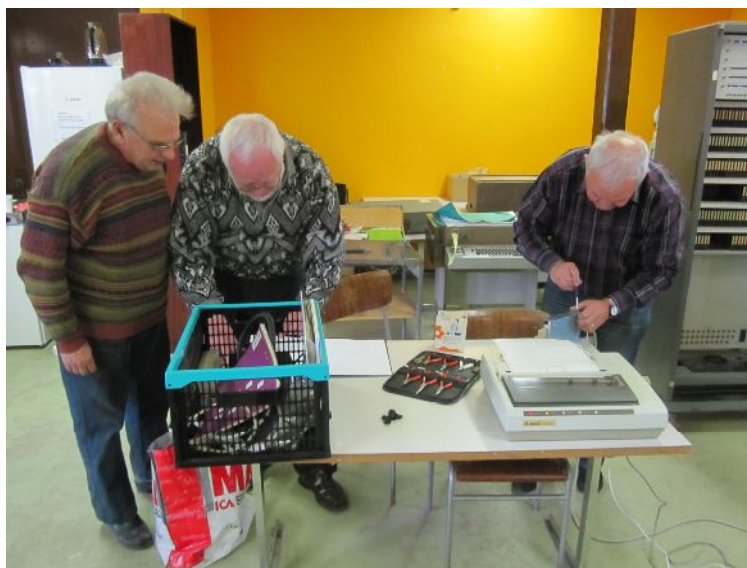
Förberedelse för ett första test av  
nya skrivmaskinselektroniken.  
F v Kjell E, Tommy B samt  
Torsten O som svarat för  
konstruktionsarbetet.

- Vi saknar också den ursprungliga skrivmaskinselektroniken. Ett omfattande konstruktionsarbete pågår för att anpassa Facit DS 9000-signalerna till en vanlig matrissskrivare.

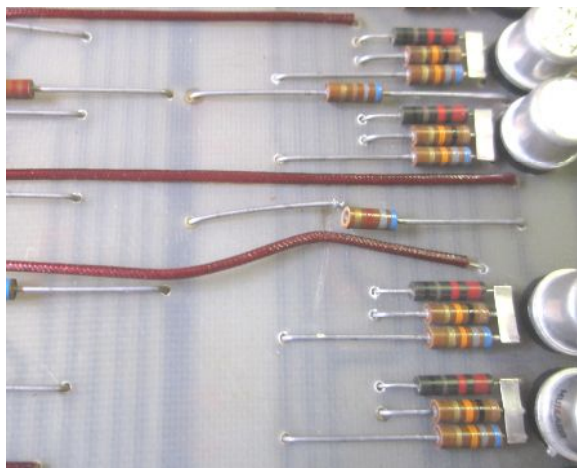
Sedan dess att samtliga ingående likspänningsaggregat och spänningsövervakningsenhet inledningsvis kontrollerats och reparerats har ett omfattande felsökningsarbete bedrivits. Flera därvid upptäckta fel berodde på mekaniska fel på kretskort. Innan skrotningen av maskinen kunde avbrytas hade i stort sett samtliga kretskort kastats i en container. Flera motstånd, dioder och ledningar har skjuvats av till följd av denna "omilda" behandling. Upptäckten av dessa fel resulterade i att samtliga kretskort i datorn (ca 350) fick besiktigas med avseende på mekaniska skador. Därvid upptäcktes ytterligare skadade kort. Se exempel på bilderna.

Exempel på mekaniska skador på kretskort

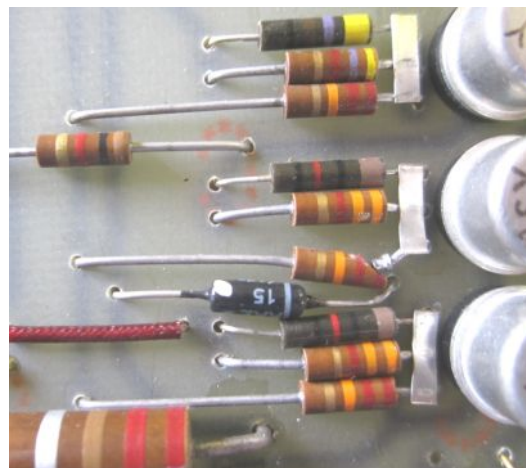
Ytterligare exempel på mekaniska skador

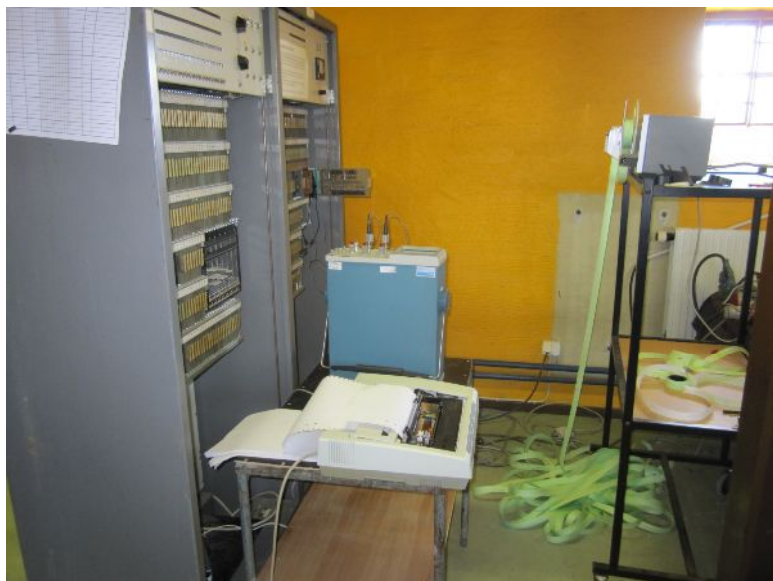
Vid tidigare felsökning har det krävts att skapade testprogram fått knappas in manuellt från testpanelen. Nu har sådan status uppnåtts så att det går att läsa in testprogram från hålremsa.

Inläsning av testprogram från hålremsa.

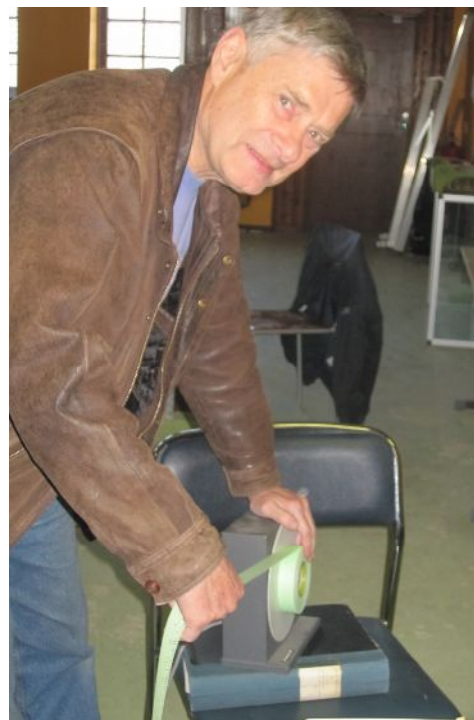
Uppspolning på bobin av den lästa remsan kräver mycket varsamma händer. Här agerar Evert C.

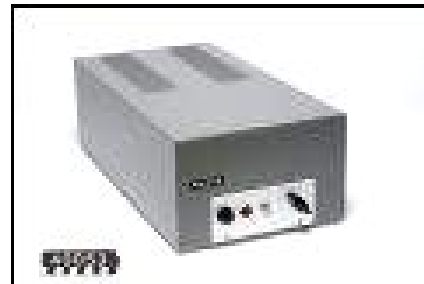
Tekniska Museet föremål nr:  
TM40053 - Kontrollenhet Facit

Sedan lång tid tillbaka har vi funnit att det finns en enhet på Tekniska Museet i Stockholm. Föremålet är sannolikhet identisk med den saknade stanselektroniken.

Enheten med nr **TM40053 "Kontrollenhet Facit"** önskar vi därför låna. Vi har tidigt medverkat i en skrivelse från Teleseum om lån av den aktuella enheten från Tekniska Museet .
